Prüfbericht Nr. KAUFM/01-2025-3

über die Prüfung eines Pflanzenschutzgerätes gem. § 16 Abs. 4 PflSchG nach Richtlinie 3-1.0 des JKI
Kontrolliert nach der Richtlinie 2009/128/EG / ISO 16122

Fabrikat bzw. Hersteller und Typ: Lemken, Eurolux 800 TM
Baujahr: 2018 Maschinen-Nr.: F050/72

Beiblatt zu Prüfbericht Nr. KAUFM/01-2025-3

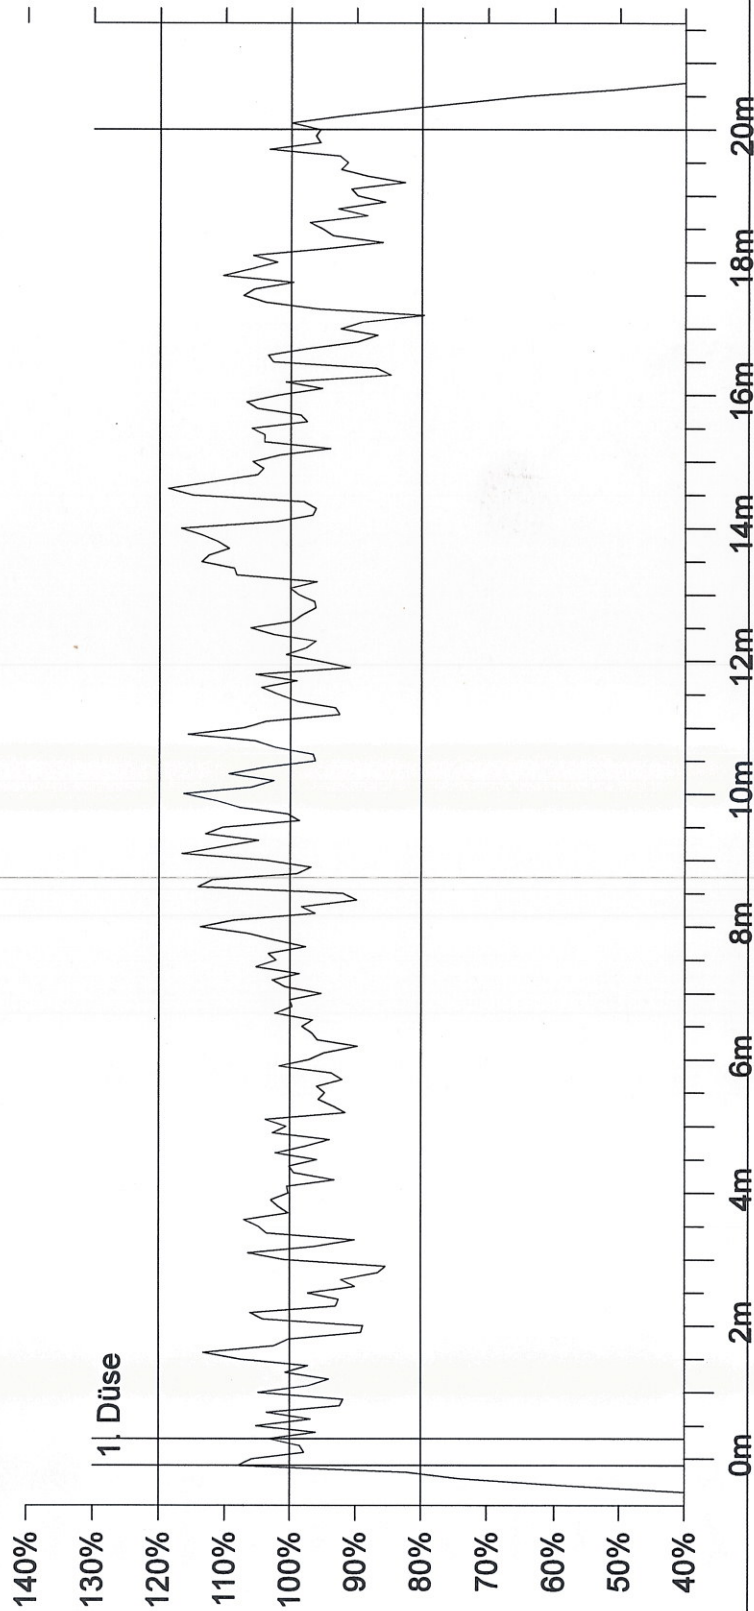
Düsenbezeichnung IDKT 120-04

Düsenanzahl 42 Düsenabstand in cm: 50

Gesamtmenge in l/min: 38.99 Fiktiver Düsenausstoß in l/min: 0.93

Variationskoeffizient in %: 6.71 Maximale Abweichung in %: 16.50

Geschwindigkeit in km/h: 5.7 Druck in bar: 2

Ausbringungsmenge in l/ha: 200
